Mal Daan Mogot, Pertahankan Konsep Awal

Mengacu konsep awal

Terbagi atas 4 kategori

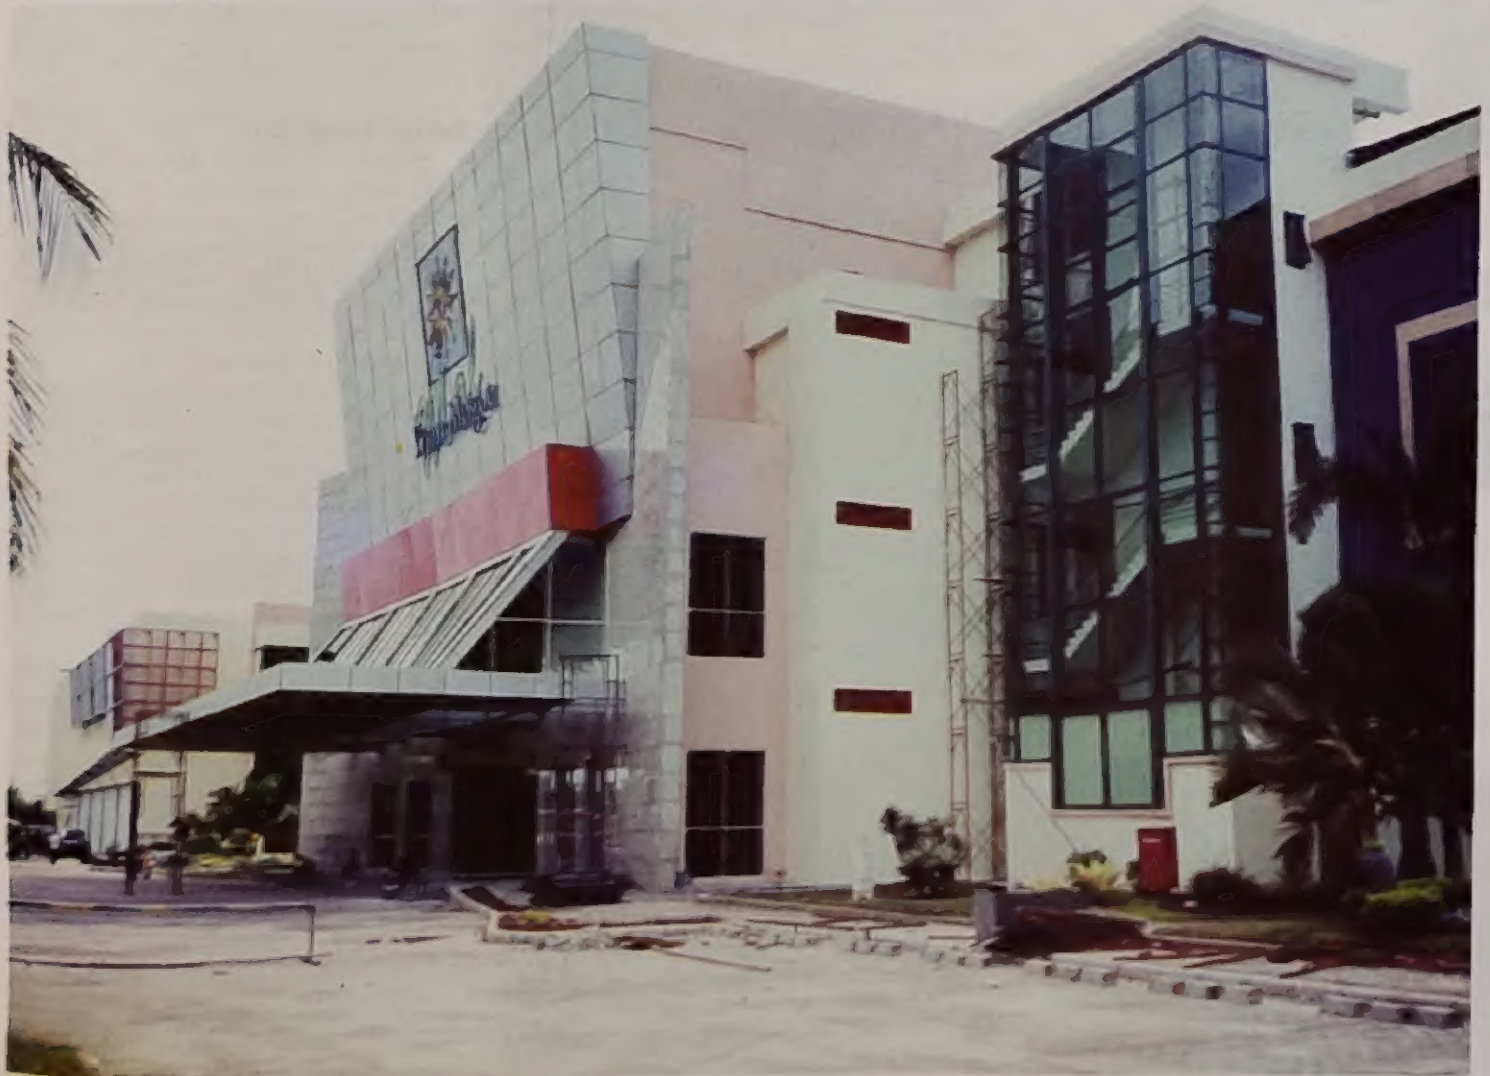
Mal Daan Mogot, menyeimbangkan antara bidang kaca dan masif untuk memperindah penampilan.

Konsep arsitektur bangunan ini, dituturkan Juan, condong ke arah *style modern* dan terkesan masif. Yakni, dengan menampilkan keseimbangan antara bidang kaca dan bidang solid. Sehingga, bila bangunan tersebut dominan dinding, maka menjadi masif. Hanya, diberikan detail-detail tertentu untuk memperindah penampilan. Juga, tetap memperhatikan fungsi utama sebagai tempat berbelanja, sekaligus rekreasi keluarga. Secara keseluruhan, Mal DM tidak mengalami perubahan desain.

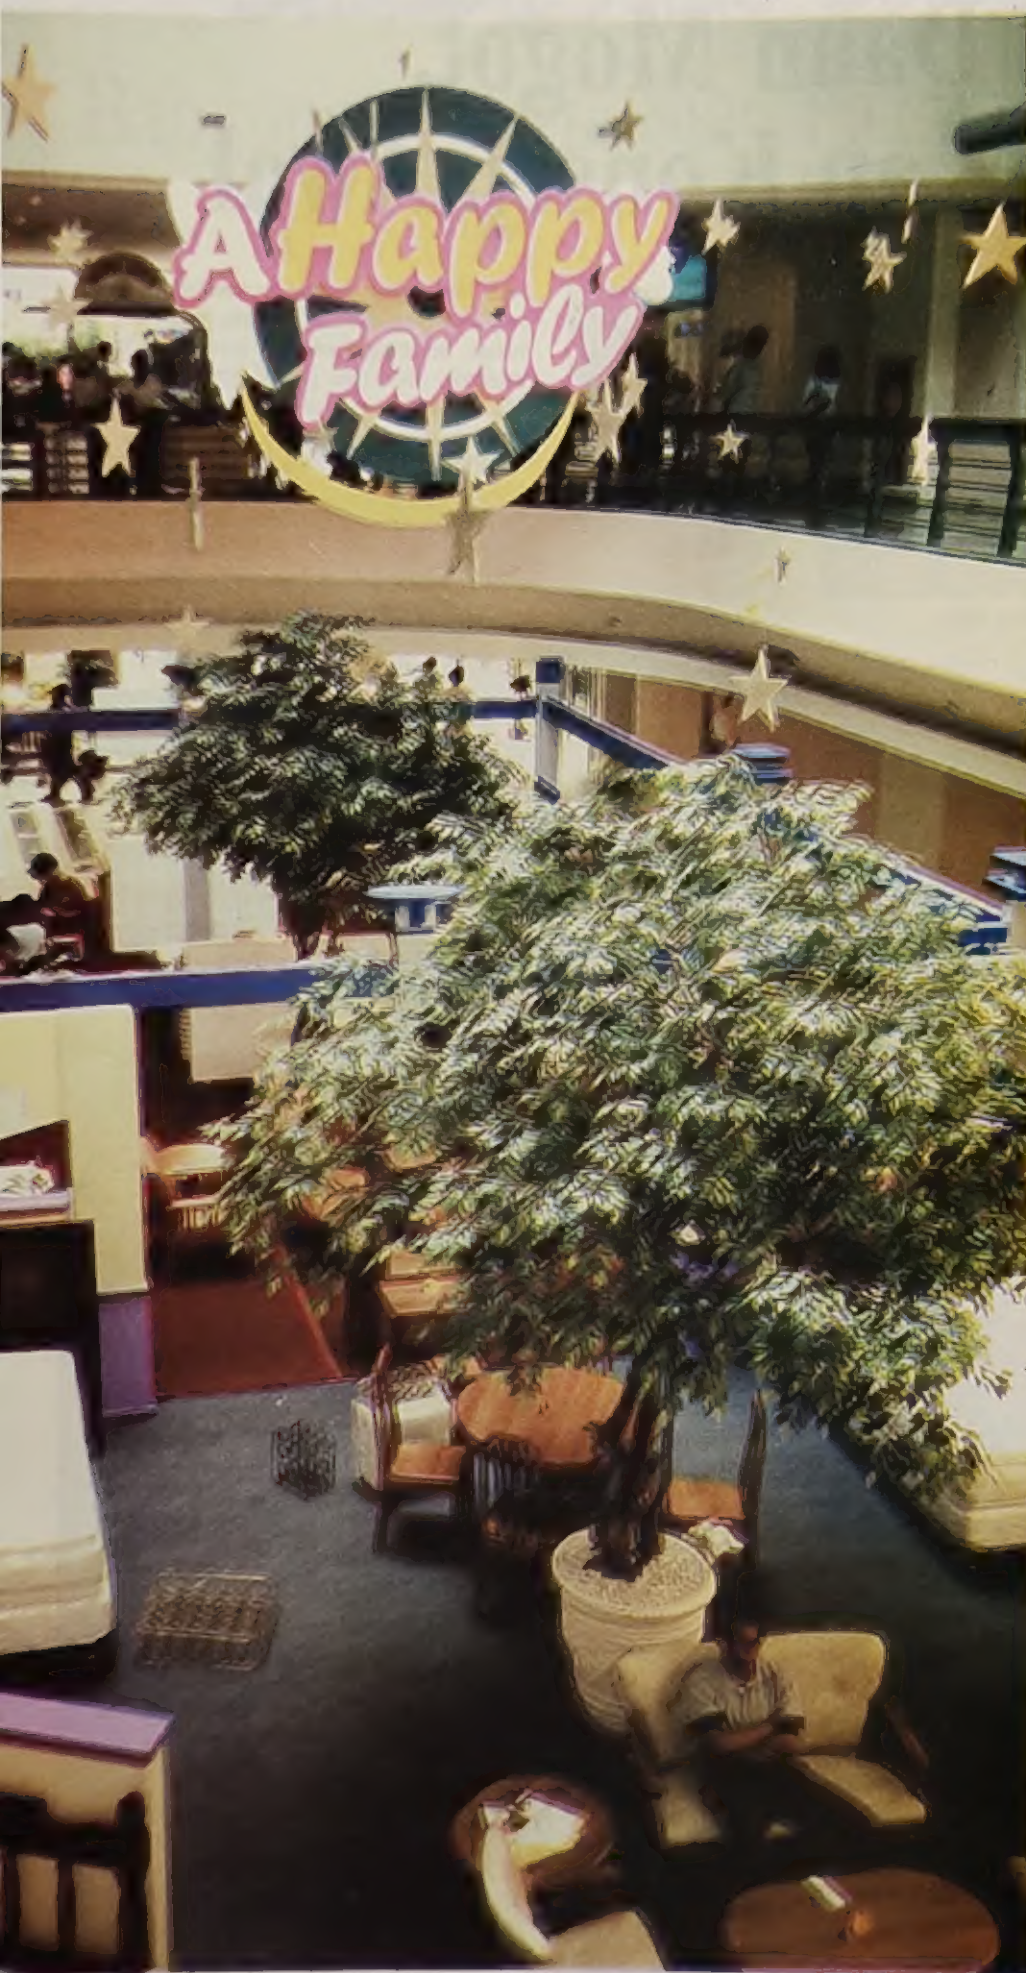
Konsep *single corridor* yang mempertahankan konsep lama. Sehingga, para *tenant* mempunyai kesempatan yang sama untuk dikunjungi.

Setelah *re-opening*, konsep arsitektur yang diterapkan pada mal ini, oleh pihak pemilik tetap pada konsep semula. Yaitu, *single corridor*. Dengan tampak arsitektur dan tata *layout tenant* tetap dipertahankan seperti semula. Atau dapat dikatakan, membangun kembali bangunan yang terkena korban kerusakan.

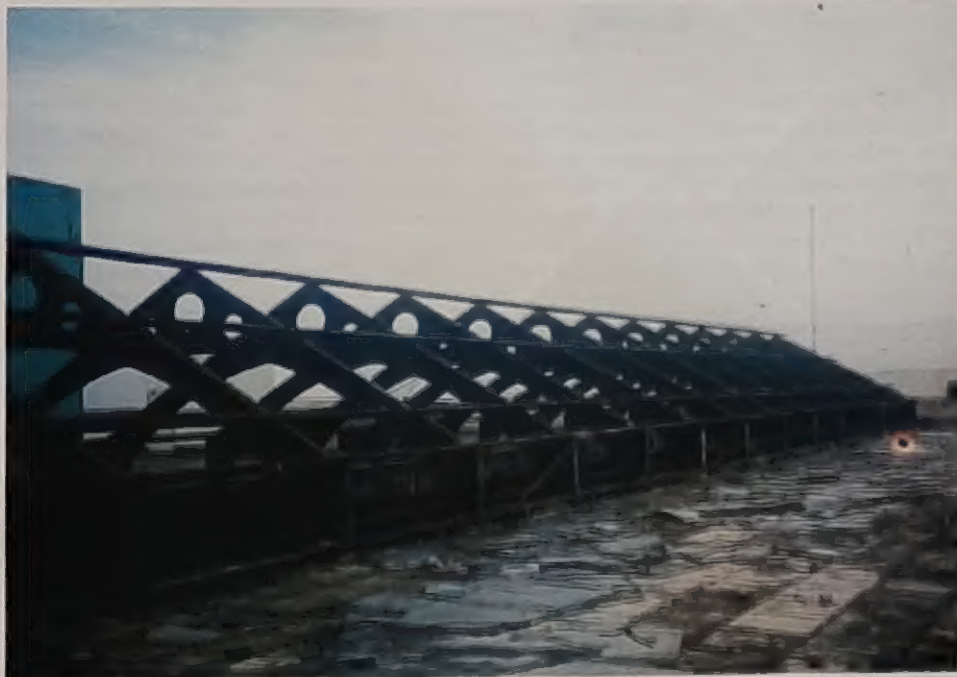
Rangka baja pada skylight bangunan lama yang juga terbakar.
